# Как защитить автомобиль от коррозии

# Что такое коррозия автомобиля и какие есть способы защиты

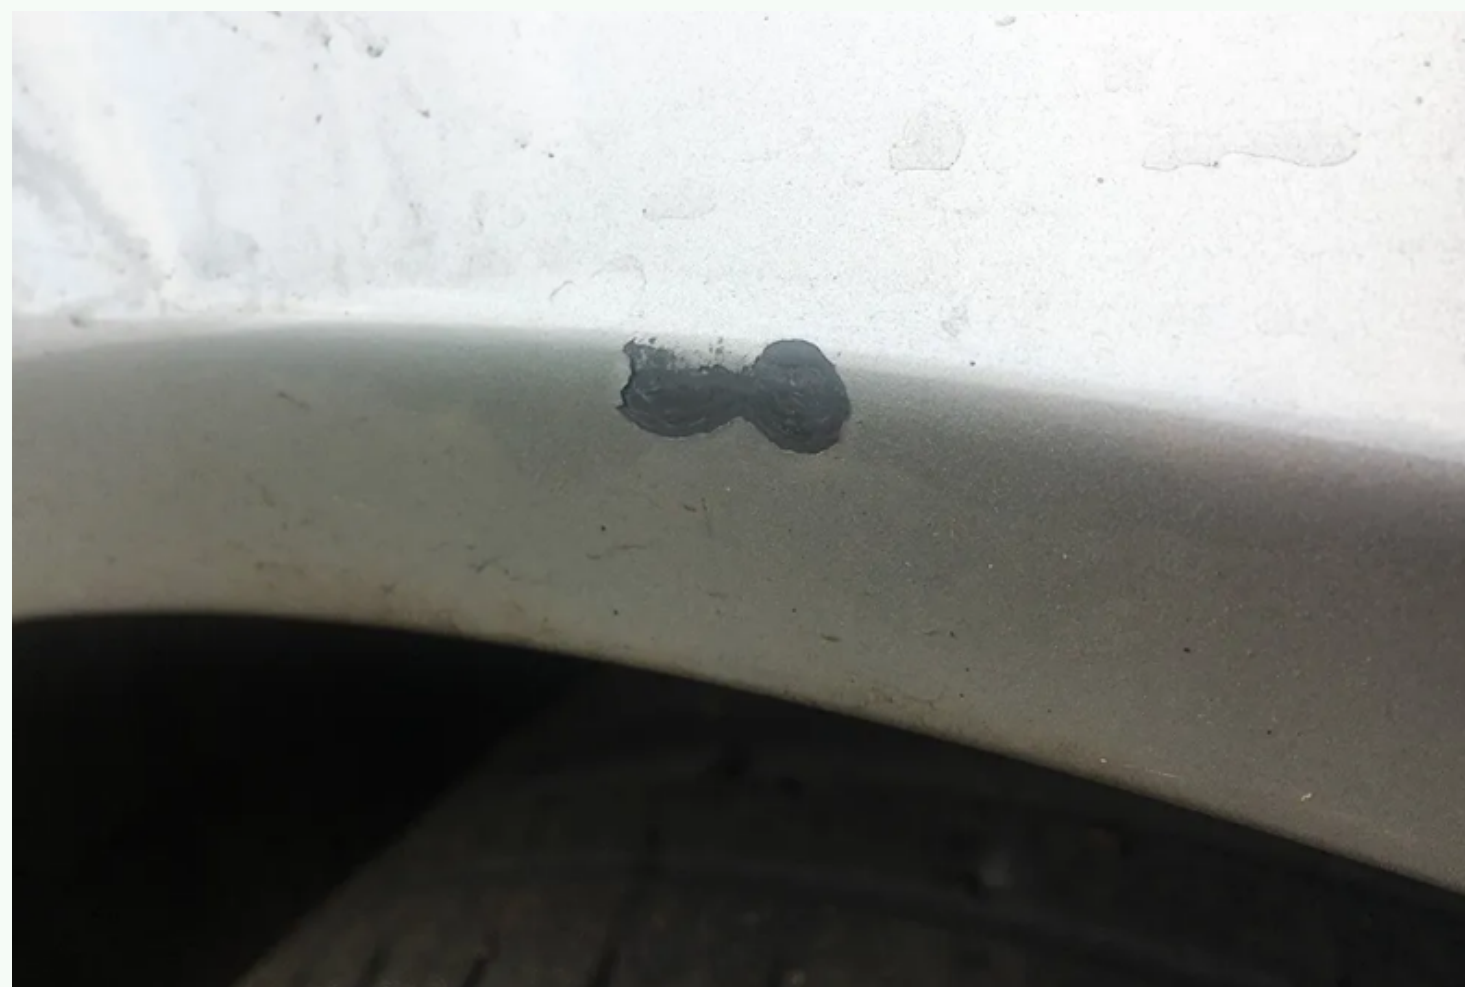
Скол на оригинальном крыле Шкоды. Под краской оцинкованный металл, и не исключено, что ржавчина здесь не появится еще много лет

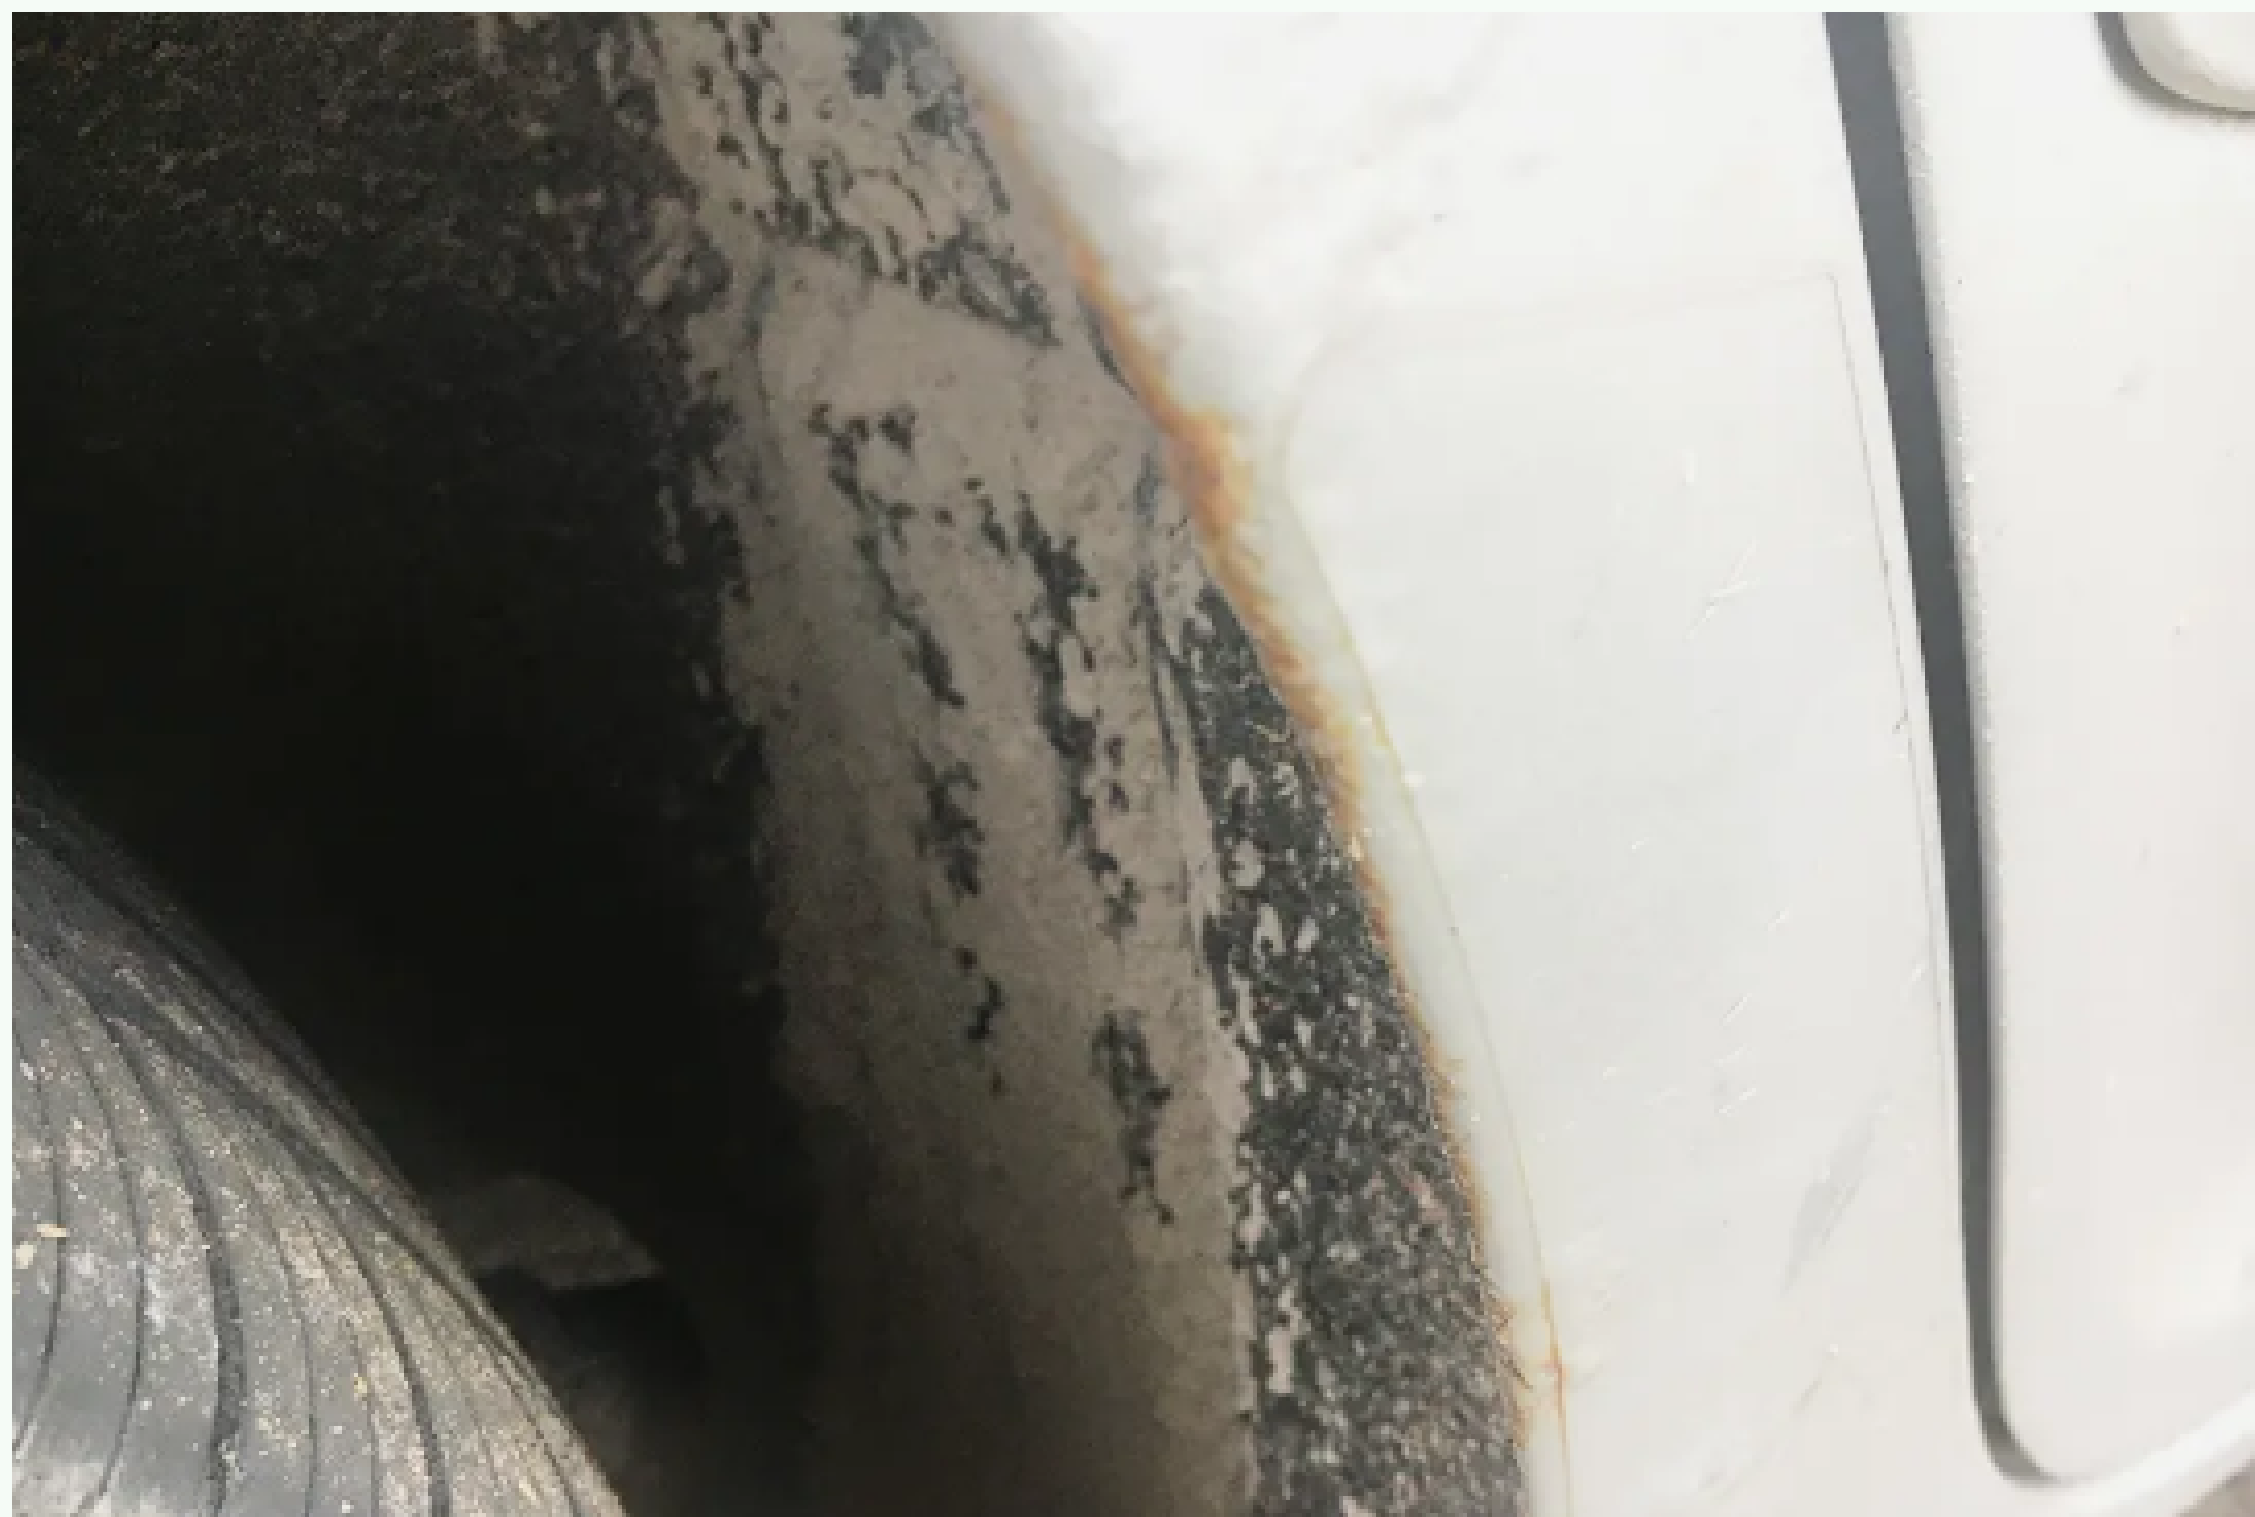
Колесная арка, которую когда-то покрасили с нарушением технологии. Краска поднялась, есть смысл обратиться к хорошему кузовщику, пока не поздно

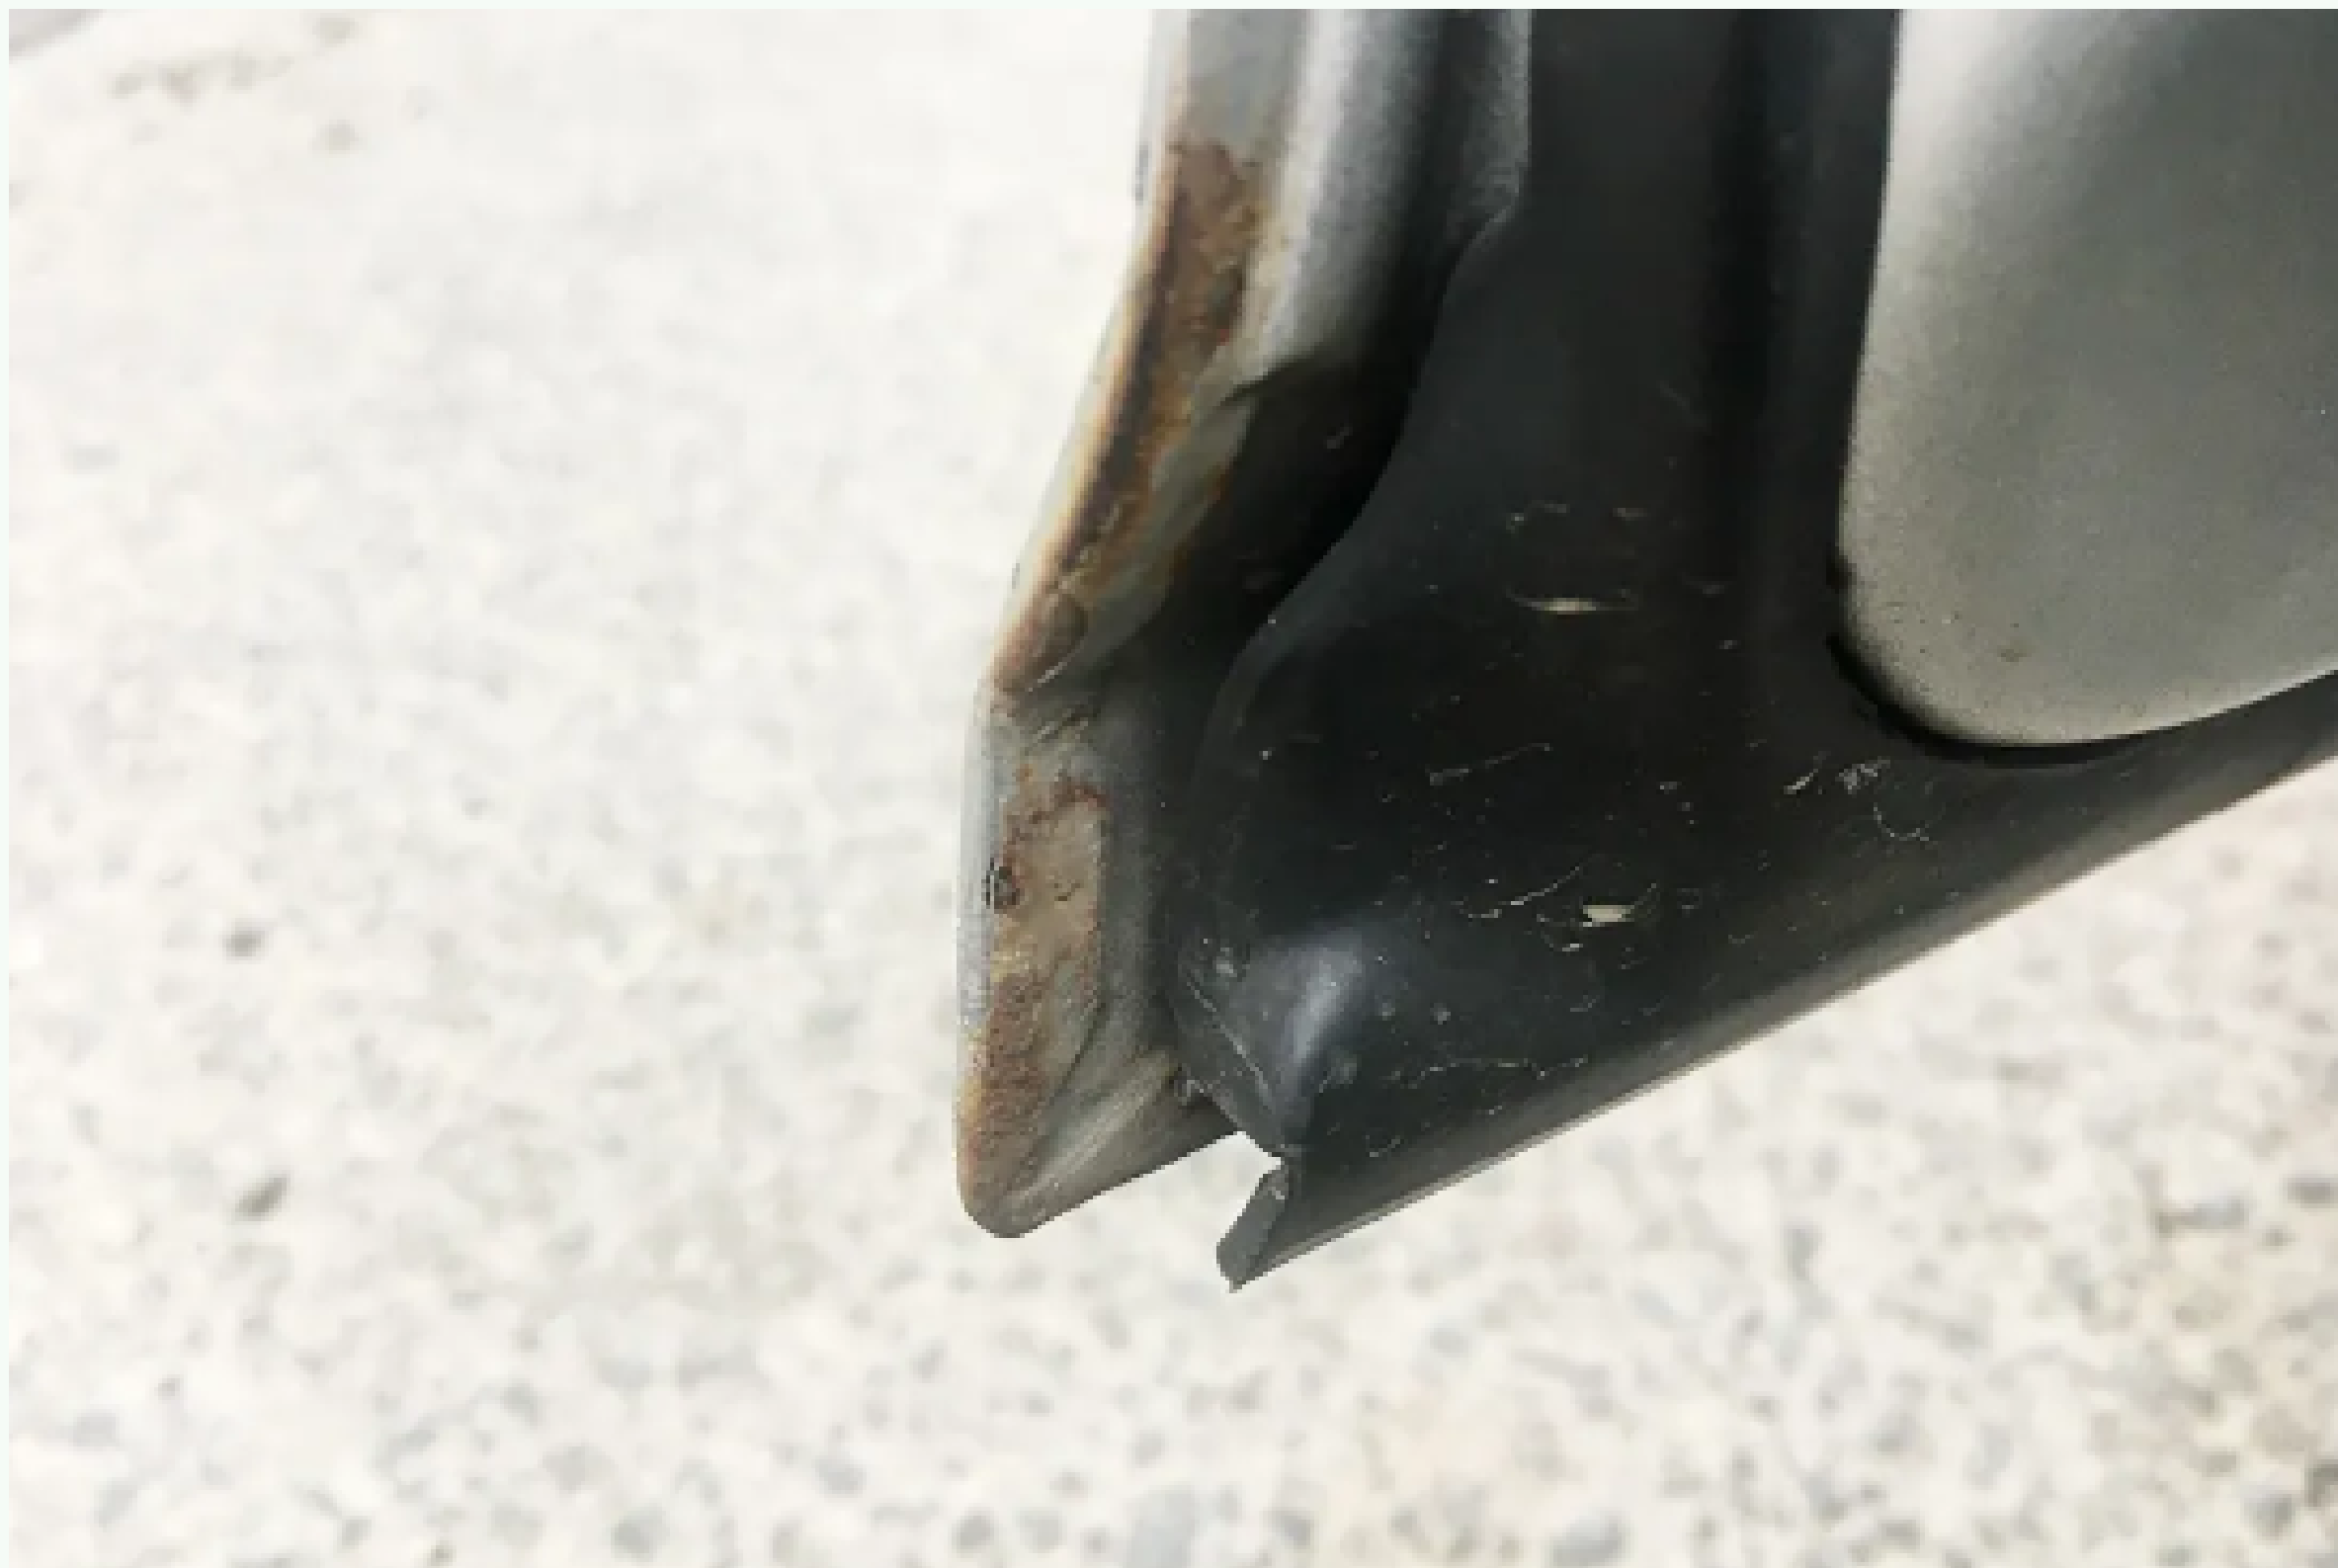
Внутренняя часть двери водителя окрашена некачественно, поверх краски даже нет лака. Дверь перед покраской была абсолютно новой, работы делали у дилера. Спустя три года сама дверь вроде бы в порядке, но вот нижний правый угол начал ржаветь почти сразу

**Нижняя часть дверей** содержит дренажные отверстия.

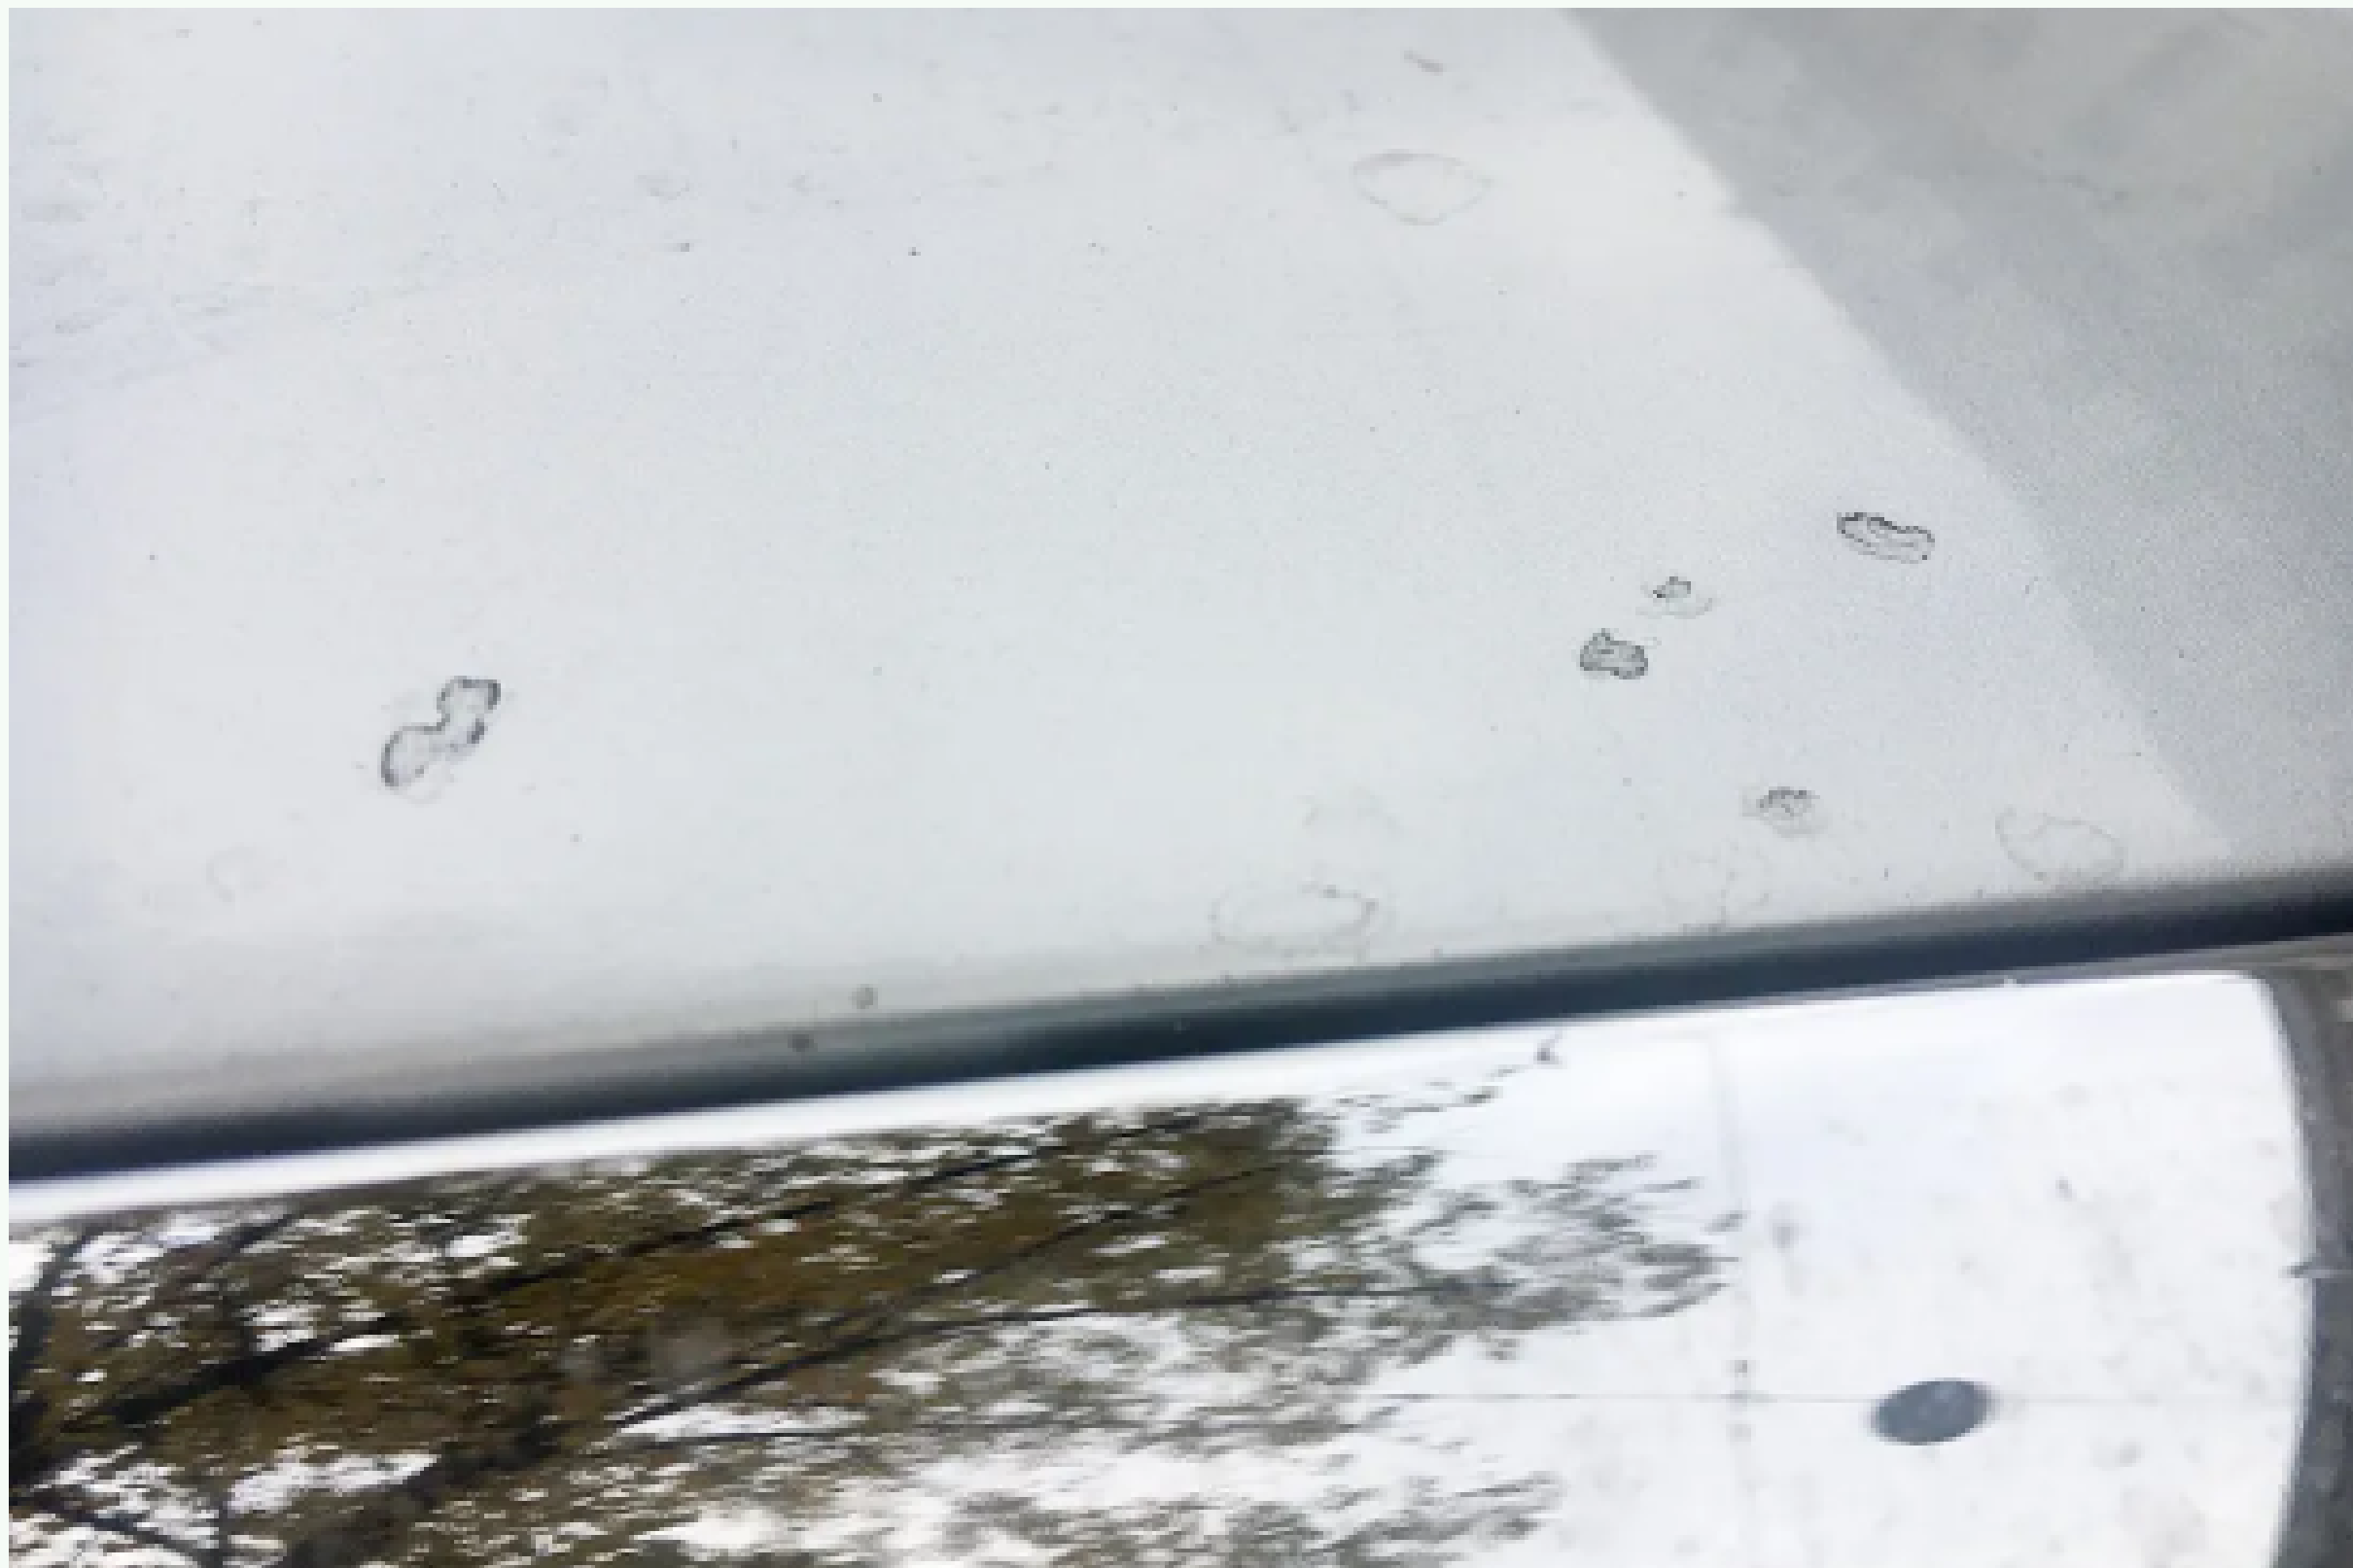
Сколы на капоте, которые перекуп подмазал серебрянкой или специальным маркером. Заводская краска откололась, но под ней оцинкованный металл, поэтому ржавчины нет

**Капот** подвержен коррозии из-за дорожного пескоструя и сколов от камней.

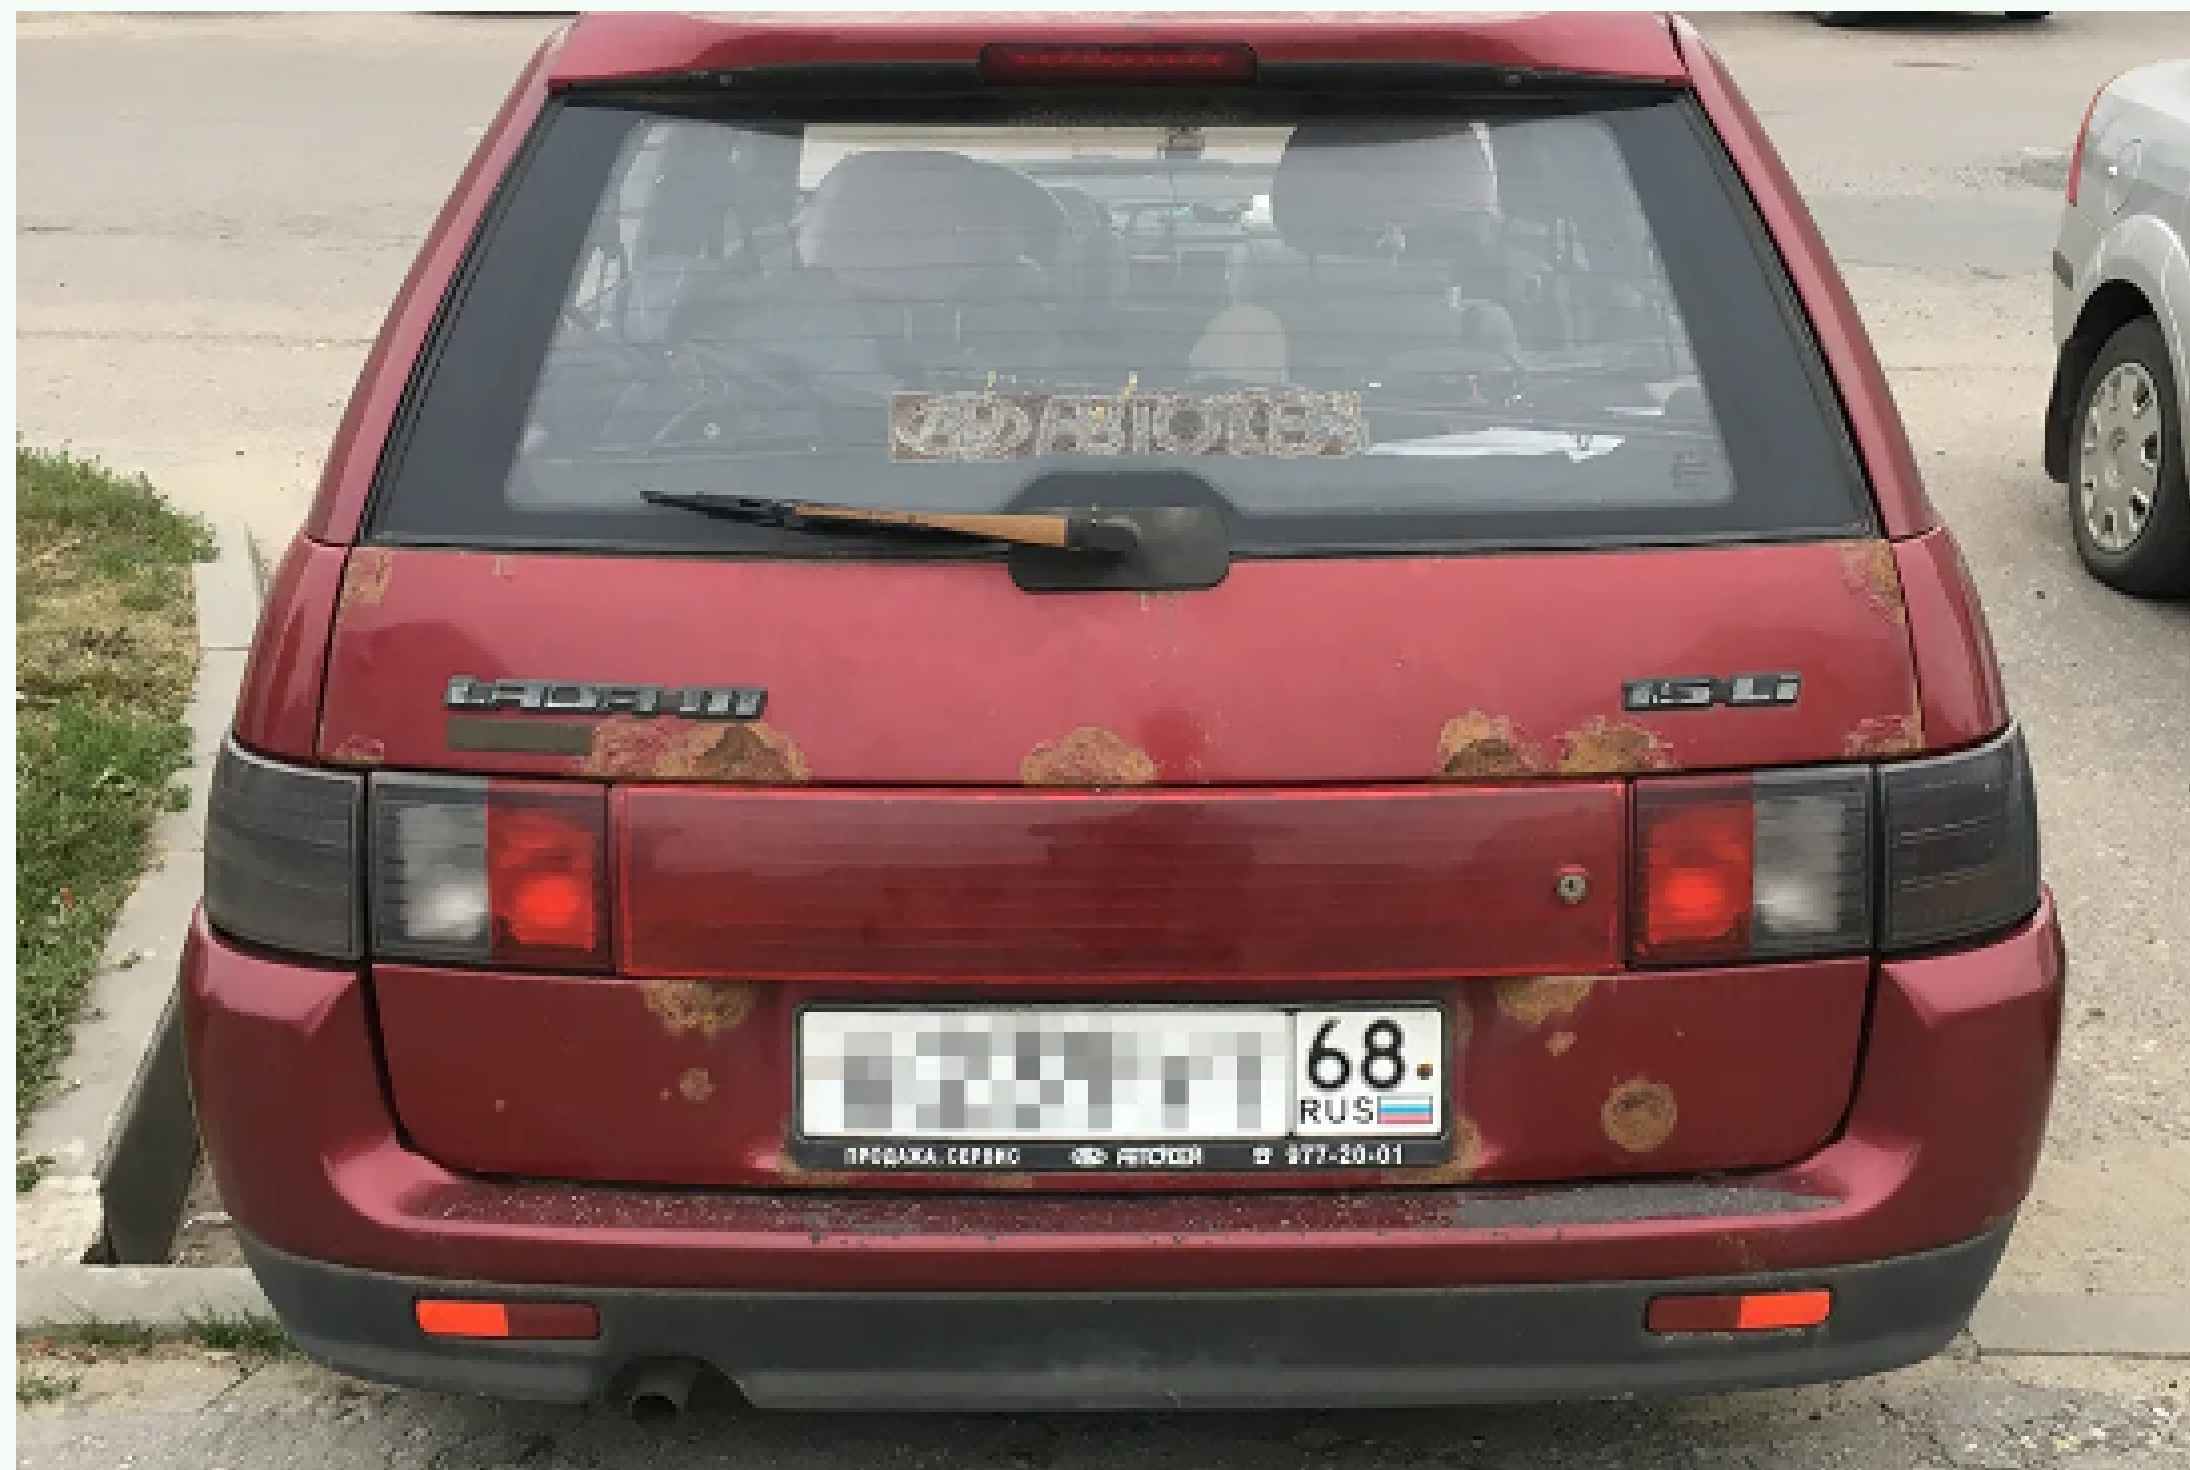
Багажник больше всего пострадал от ржавчины в местах скопления дождевой воды и в местах соединения с другими элементами. Если бы это была немецкая или французская машина, можно было бы сослаться на некачественный ремонт, но здесь, скорее всего, заводская краска. ВАЗ производства девяностых и нулевых гнил очень быстро

**Багажник** страдает от преждевременной коррозии из-за аэродинамики автомобиля.

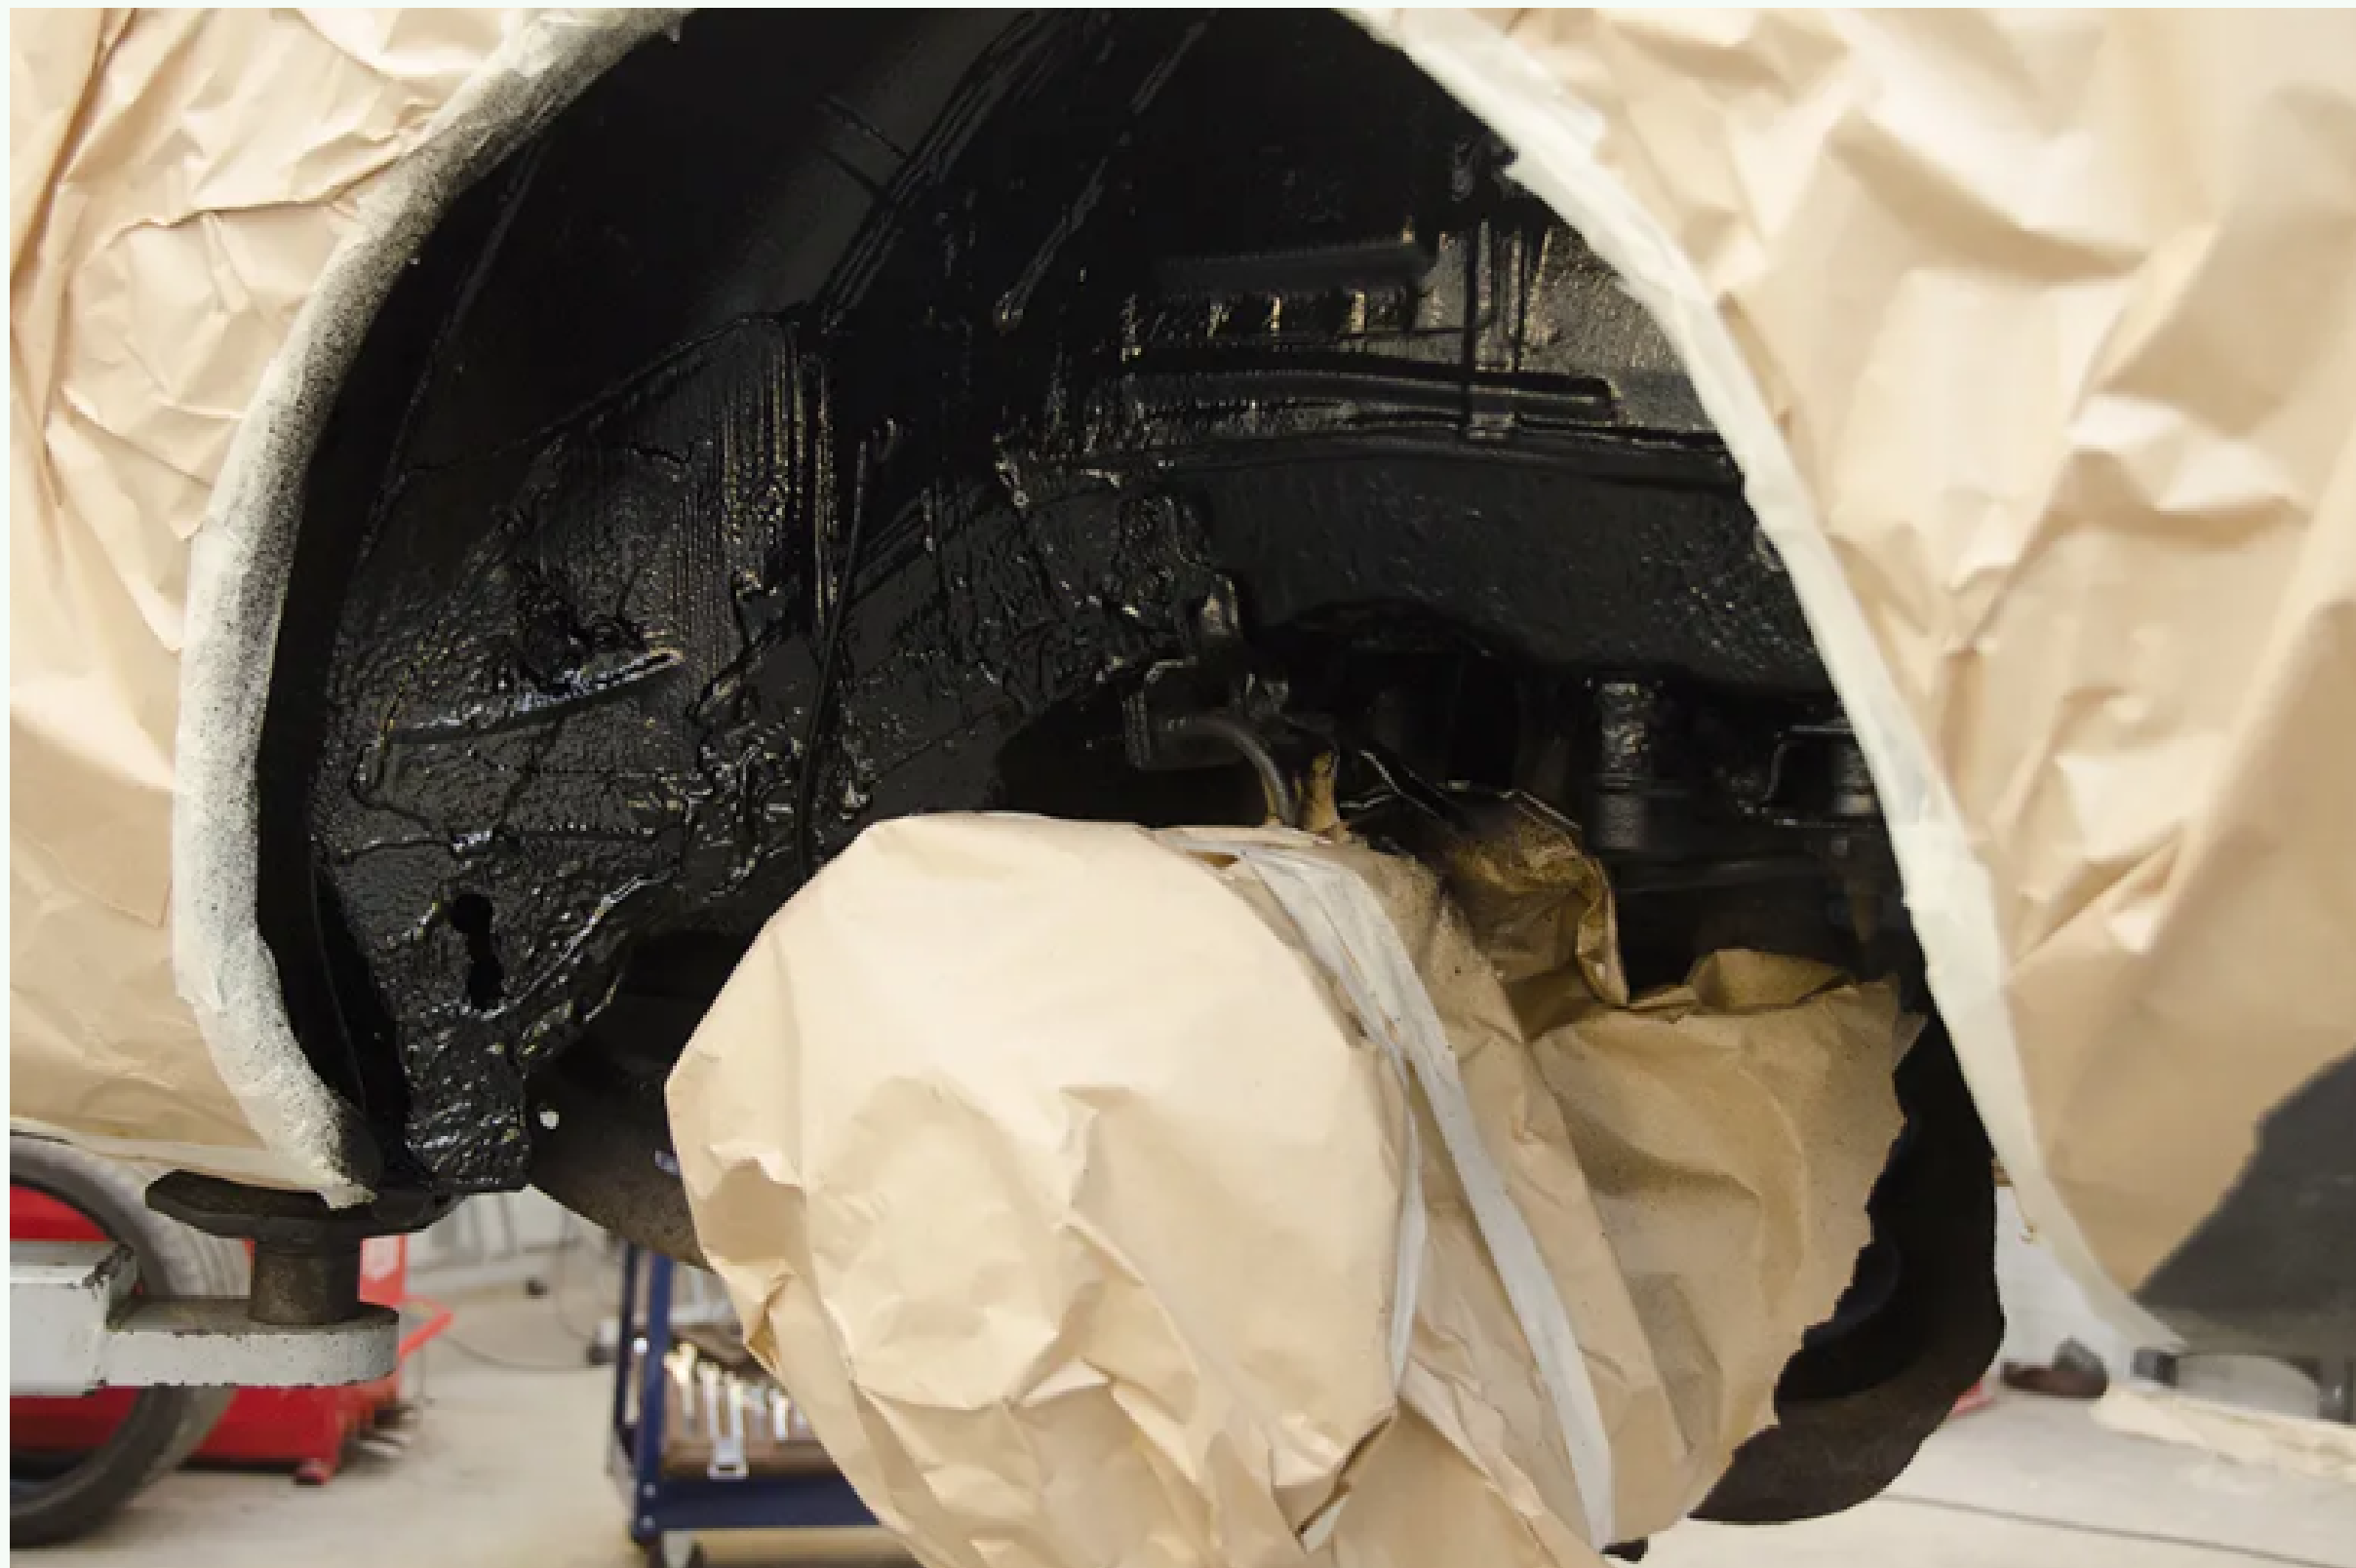
Так выглядит колесная арка после обработки битумным антикоррозийным составом.

**Антикоррозийный состав.** Для обработки днища автомобиля используют мастику, битум, автопластилин, нигрол, жировую смазку
